**KARTA ADRESOWA GMINNEJ EWIDENCJI ZABYTKÓW**

**M I E R Z Y N**

**DOM NR 23**

**Mierzyn, ul. Welecka 23**  
**72-006 Mierzyn**  
**nrdz. 232/5**

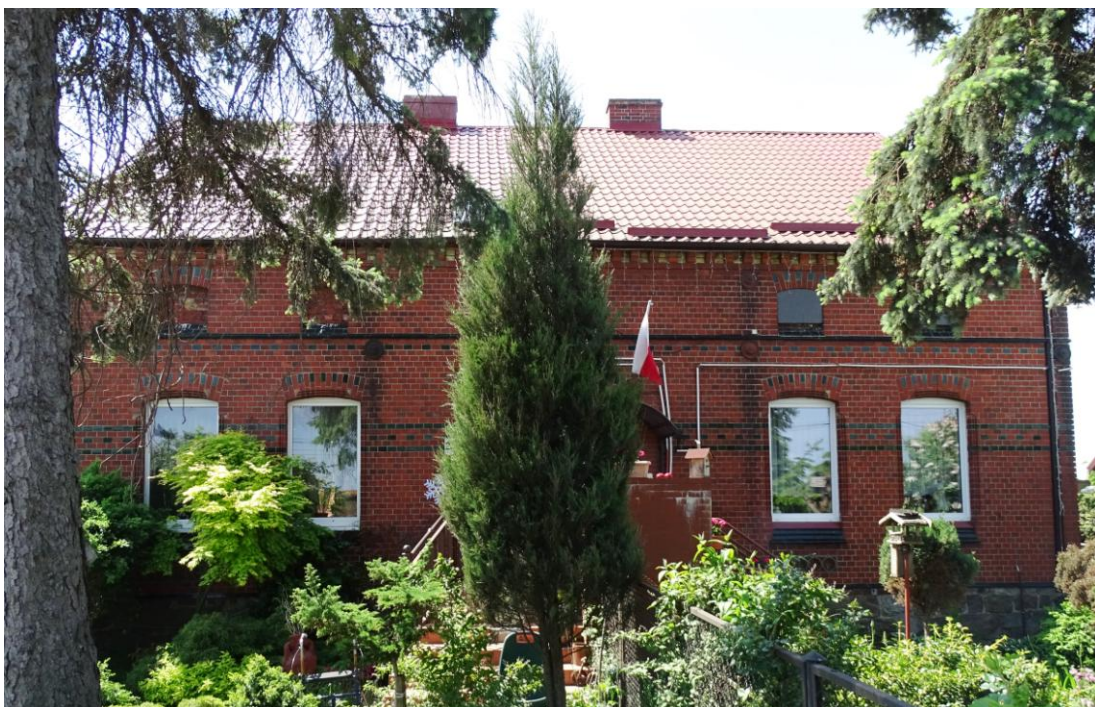
Elewacja frontowa - północna

Okazały dom mieszkalny, o oryginalnej formie architektonicznej, z elementami wystroju architektonicznym. Budynek założony na planie prostokąta, parterowy, podpiwniczony, nakryty dachem dwuspadowym, z mieszkalnym poddaszem powiększonym o ściankę kolankową. Ściany murowane z cegły ceramicznej, nietynkowane, osadzone na kamiennym cokole. Elewacje zachowały pierwotną, regularną kompozycję, akcentowane detalem: gzymsy kostkowe i schodkowe, fryzy z cegły glazurowanej, odcinkowe nadproża. Fasada 5-osiowa, lustrzanie symetryczna. Stolarka współczesna, ale osadzona w pierwotnych otworach.

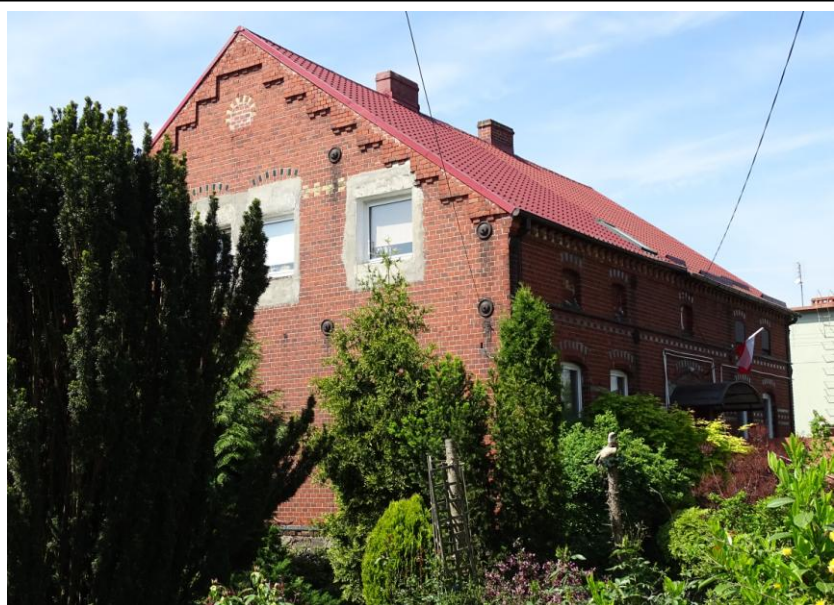
Widok ogólny od płn.-wschodu
